**Avløps Spesialisten AS**  
 Damsgårdsveien 145  
 5160 Laksevåg  
 Tel: 921 34 135  
 Fax:  
 E-post: post@avlopsspesialisten.no

| Prosjekt navn:<br><b>Ospeli BL- DA-JS-280118</b> | Prosjekt nr.: | Ansvarlig: | Dato:<br><b>31.01.2018</b> |

| Kunde | <b>Ospeli Borettslag</b> |
| Gate: | <b>Lillehatten 202-328</b> |

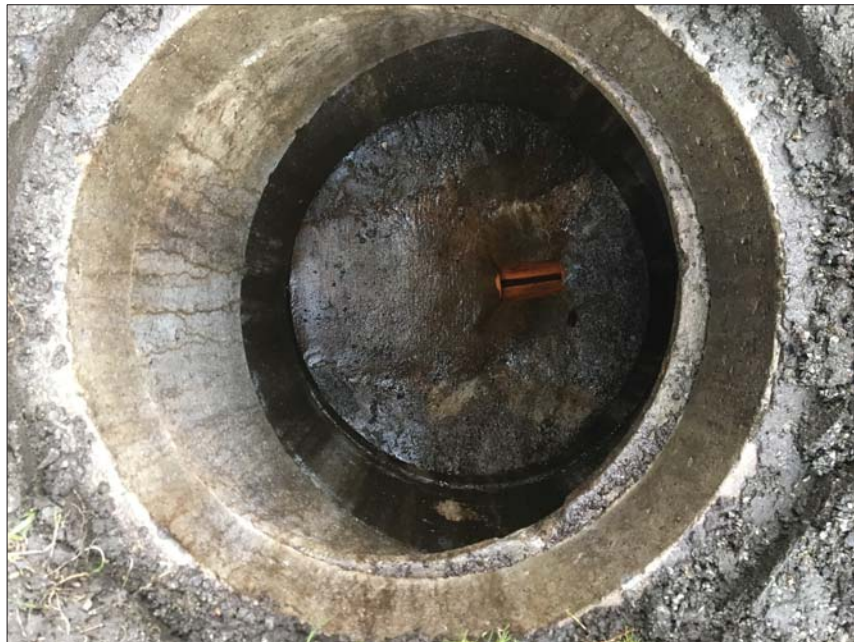
Foto: K1.JPG  
40m, Inspeksjon fullført K1

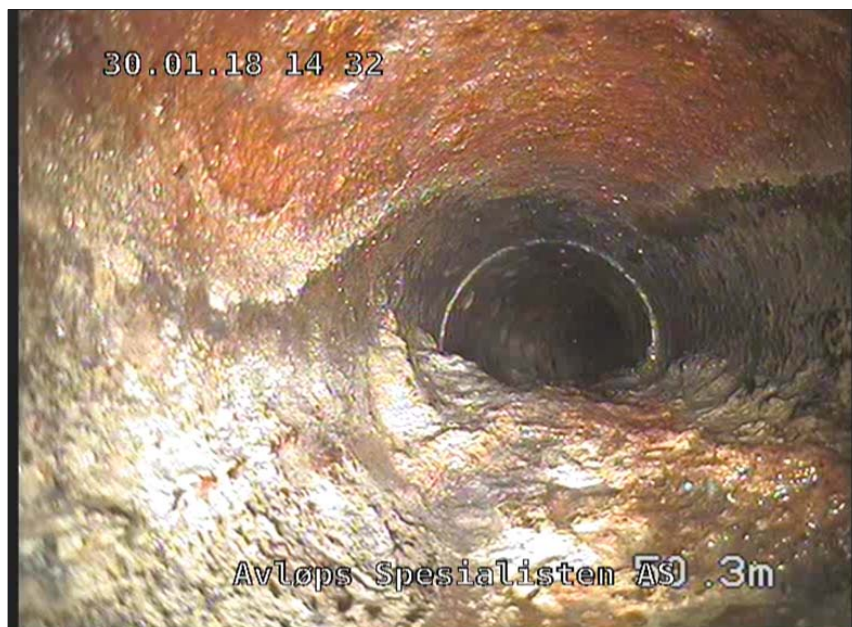
| 1:198 | Posisjon | Observasjon | Foto |
|---|---|---|---|
| | <u>50,30</u> | Hindring, reduksjon i tverrsnittsareal er mellom 15-30%, 03 Kl., Utstikkende fra rørveggen, rustavleiring | <a href="#">4_1_31_02022018_153102_A.jpg</a> |

Foto: 4\_1\_31\_02022018\_153102\_A.jpg  
50,3m, Hindring, reduksjon i tverrsnittsareal er mellom 15-30%, 03 Kl., Utstikkende fra rørveggen, rustavleiring

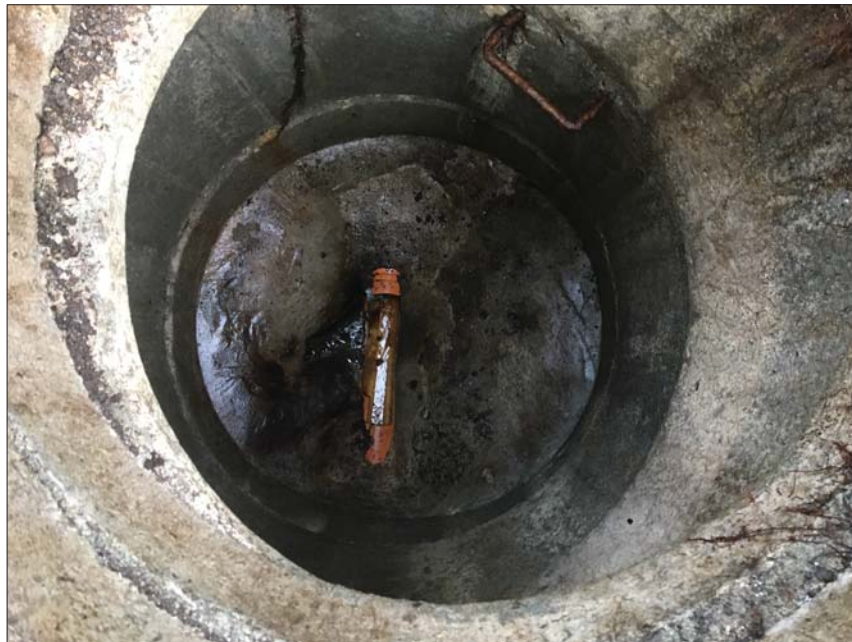
Foto: K6.JPG  
 0,01m, Korrosjon/Slitasje, Manglende tilslag (rørveggen er sterkt påvirket), I støpejernsrør er det kraftig rustangrep, fra 12 til 12 Kl., Start

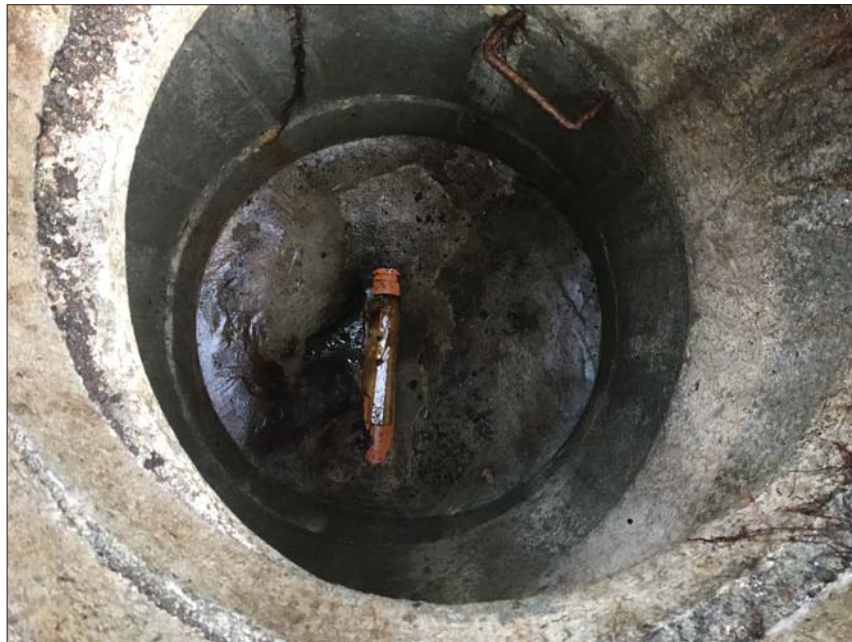
Foto: K6.JPG

0,01m, Korrosjon/Slitasje, Manglende tilslag (rørveggen er sterkt påvirket), I støpejernsrør er det kraftig rustangrep, fra 12 til 12 Kl., Start

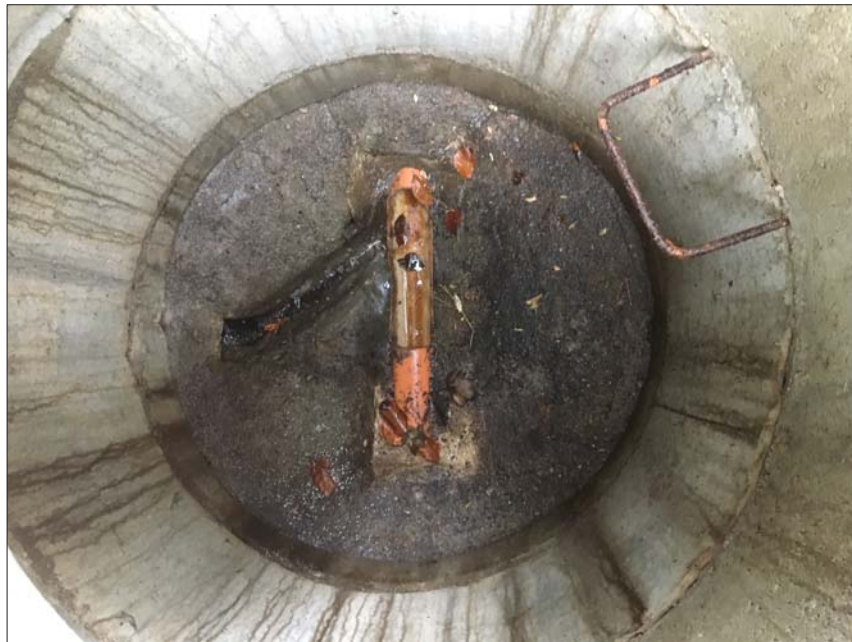
Foto: K7.JPG  
 0,01m, Korrosjon/Slitasje, Manglende tilslag (rørveggen er sterkt påvirket), I støpejernsrør er det kraftig rustangrep, fra 12 til 12 Kl.

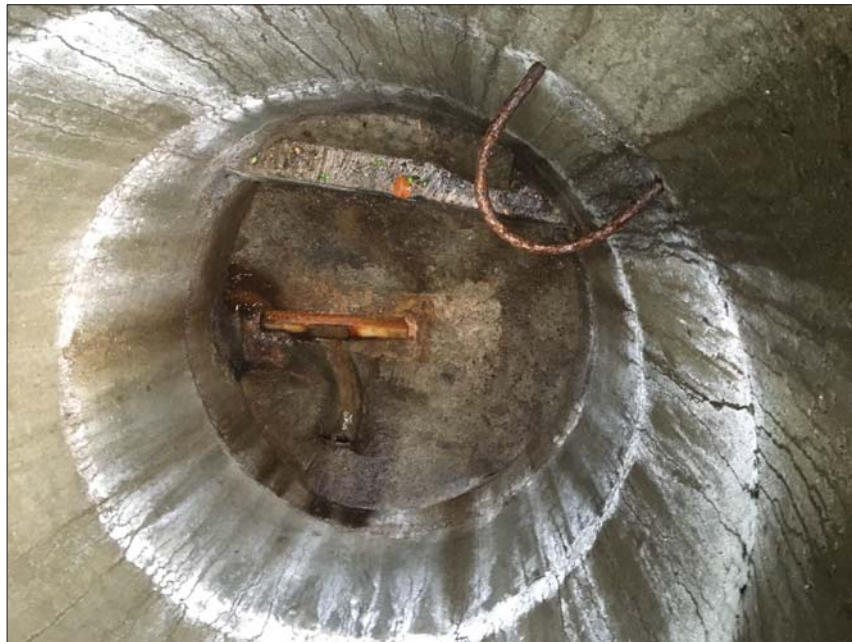
Foto: K8.JPG  
 0,01m, Korrosjon/Slitasje, Manglende tilslag (rørveggen er sterkt påvirket), I støpejernsrør er det kraftig rustangrep, fra 12 til 12 Kl., Start

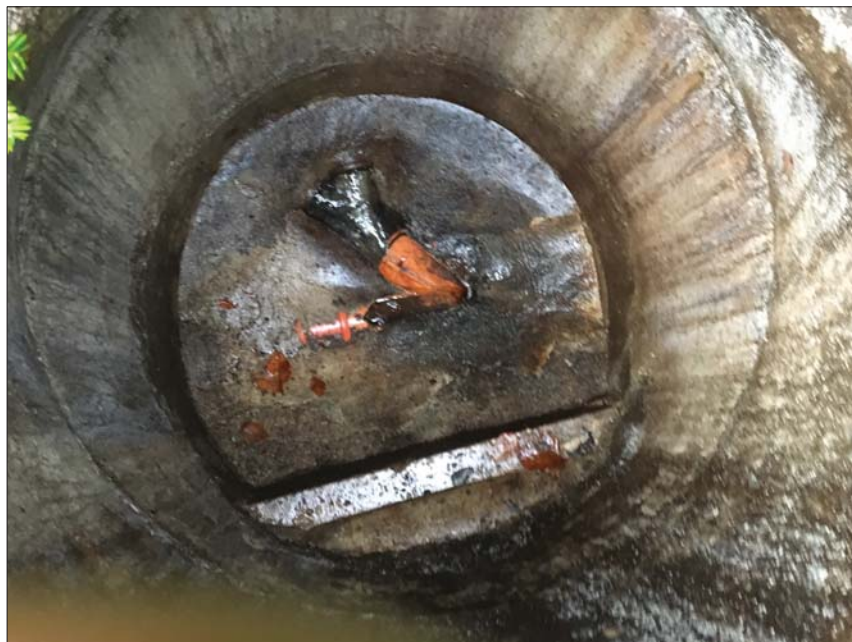
Foto: K9.JPG

0,01m, Korrosjon/Slitasje, Manglende tilslag (rørveggen er sterkt påvirket), I støpejernsrør er det kraftig rustangrep, fra 12 til 12 Kl., Start

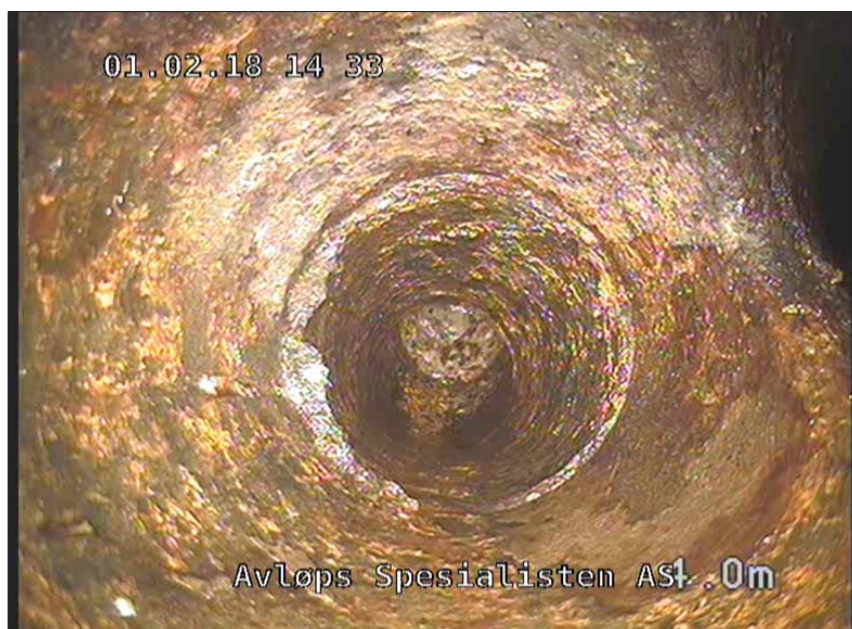
Foto: 10\_1\_10\_05022018\_135911\_A.jpg

| 1:50 | Posisjon | Observasjon | Foto |
|---|---|---|---|
| | 4,10 | Sprukket rør, sprekkene er åpne/løse teglstein, 09 Kl., Langsående | 10_1_10_05022018_135911_A.jpg,<br>10_1_10_05022018_135932_B |

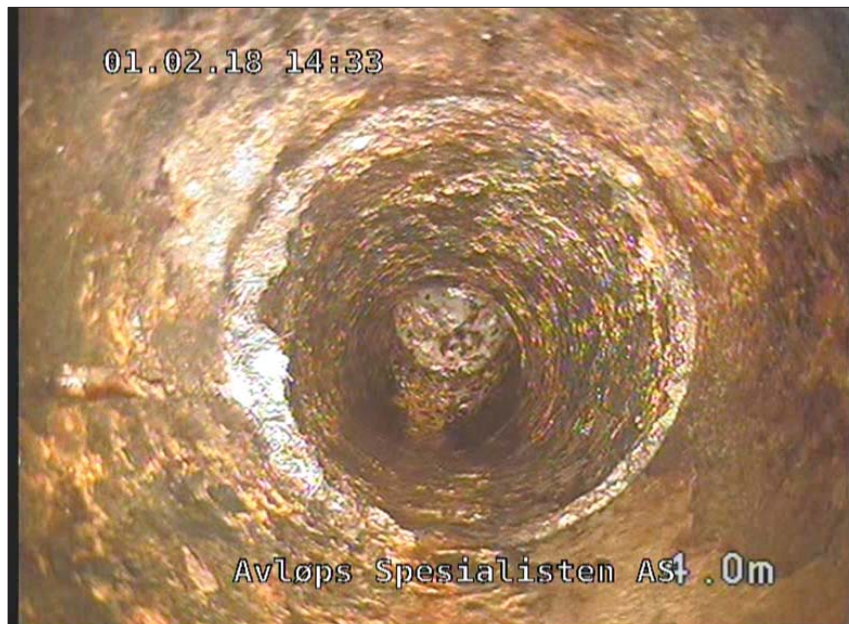
Foto: 10\_1\_10\_05022018\_135932\_B.jpg  
 4,1m, Sprukket rør, sprekkene er åpne/løse teglstein, 09 Kl., Langsående

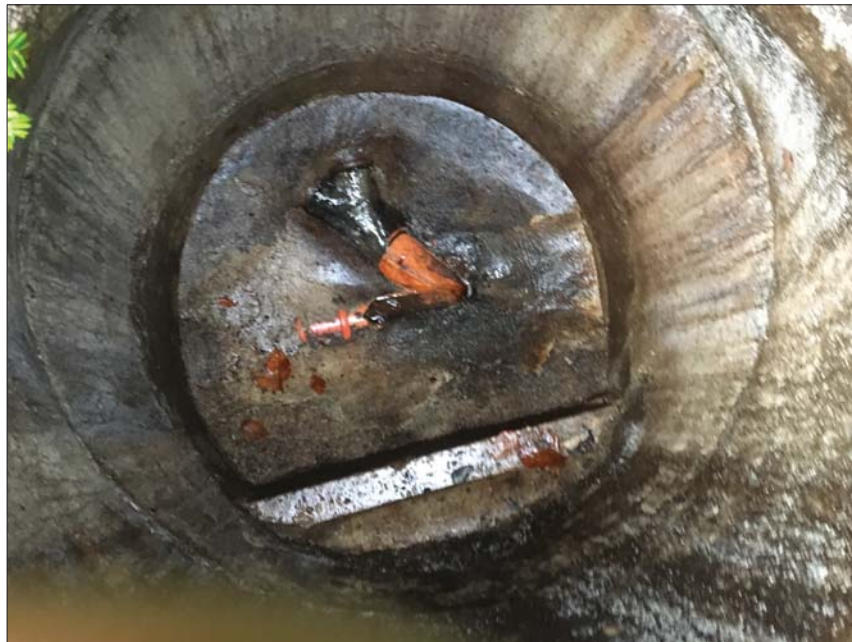
Foto: K9.JPG  
 0,01m, Korrosjon/Slitasje, Manglende tilslag (rørveggen er sterkt påvirket), I støpejernsrør er det kraftig rustangrep, fra 12 til 12 Kl., Start

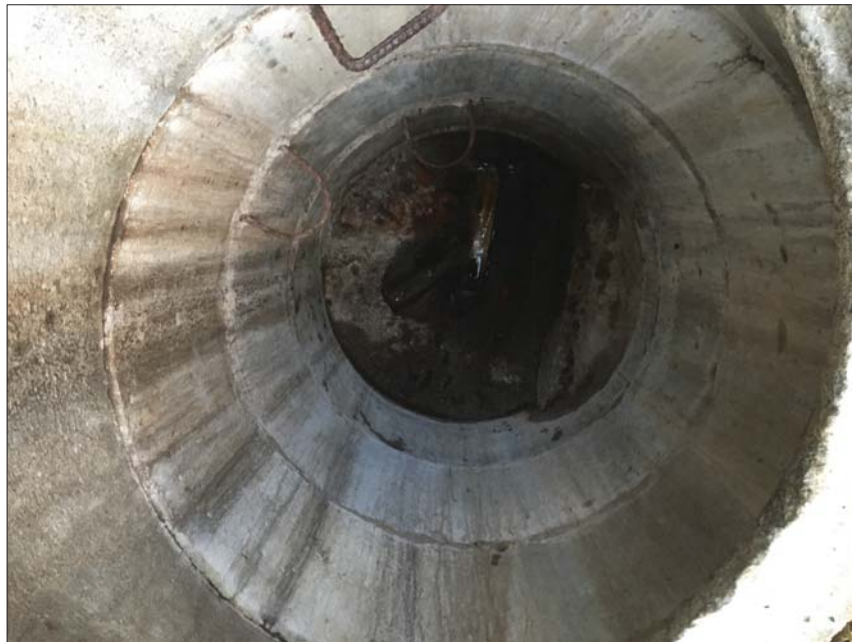
Foto: K10.JPG  
 0,01m, Korrosjon/Slitasje, Manglende tilslag (rørveggen er sterkt påvirket), I støpejernsrør er det kraftig rustangrep, fra 12 til 12 Kl., Start

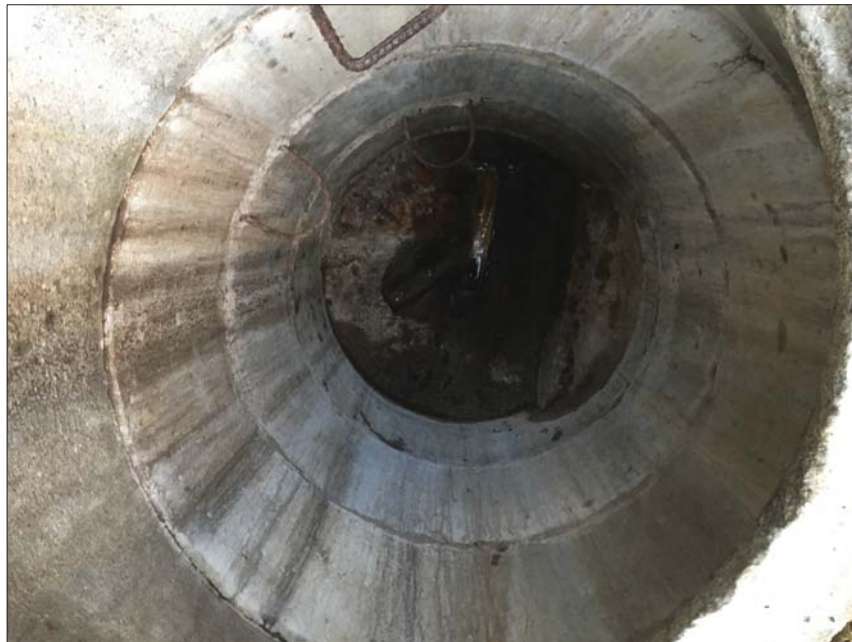
Foto: K10.JPG  
 0,01m, Korrosjon/Slitasje, Manglende tilslag (rørveggen er sterkt påvirket), I støpejernsrør er det kraftig rustangrep, fra 12 til 12 Kl., Start

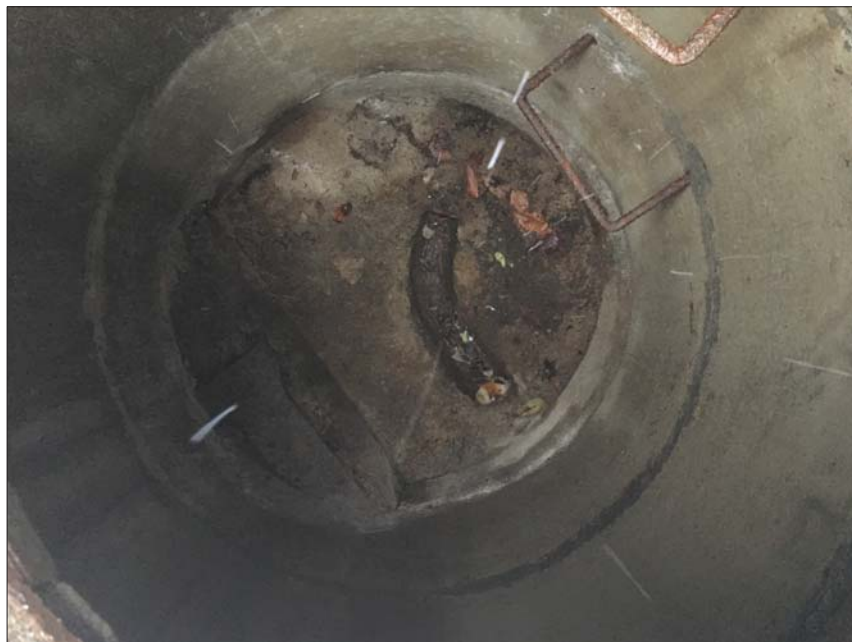
Foto: K11.JPG

0,01m, Korrosjon/Slitasje, Manglende tilslag (rørveggen er sterkt påvirket), I støpejernsrør er det kraftig rustangrep, fra 12 til 12 Kl., Start

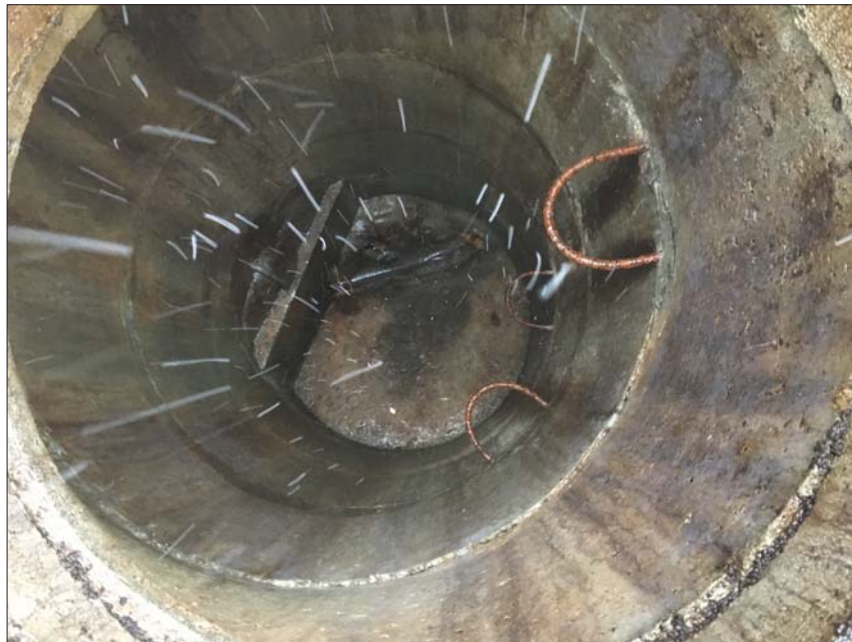
Foto: K12.JPG  
 0,01m, Korrosjon/Slitasje, Manglende tilslag (rørveggen er sterkt påvirket), I støpejernsrør er det kraftig rustangrep, fra 12 til 12 Kl., Start

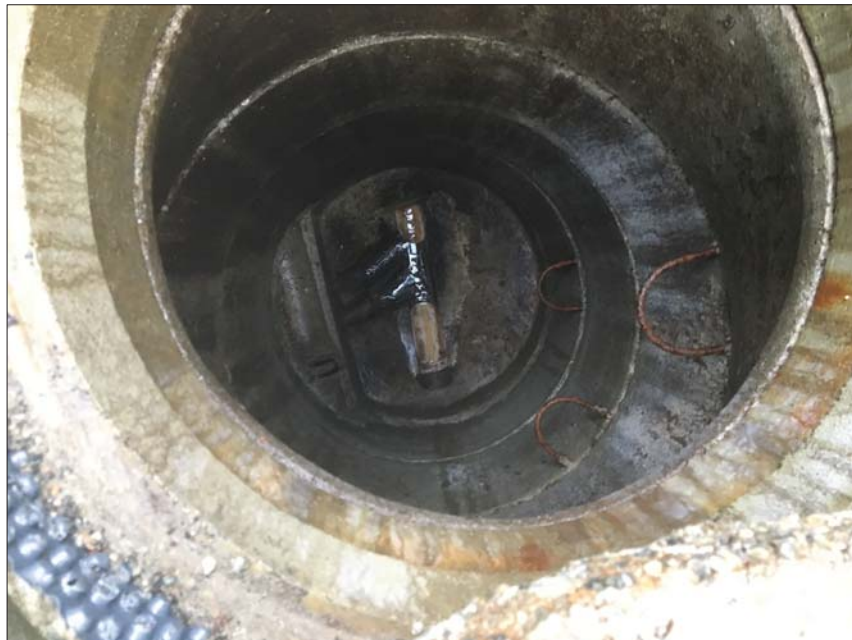
Foto: K15.JPG  
 0,01m, Korrosjon/Slitasje, Manglende tilslag (rørveggen er sterkt påvirket), I støpejernsrør er det kraftig rustangrep, fra 12 til 12 Kl., Start

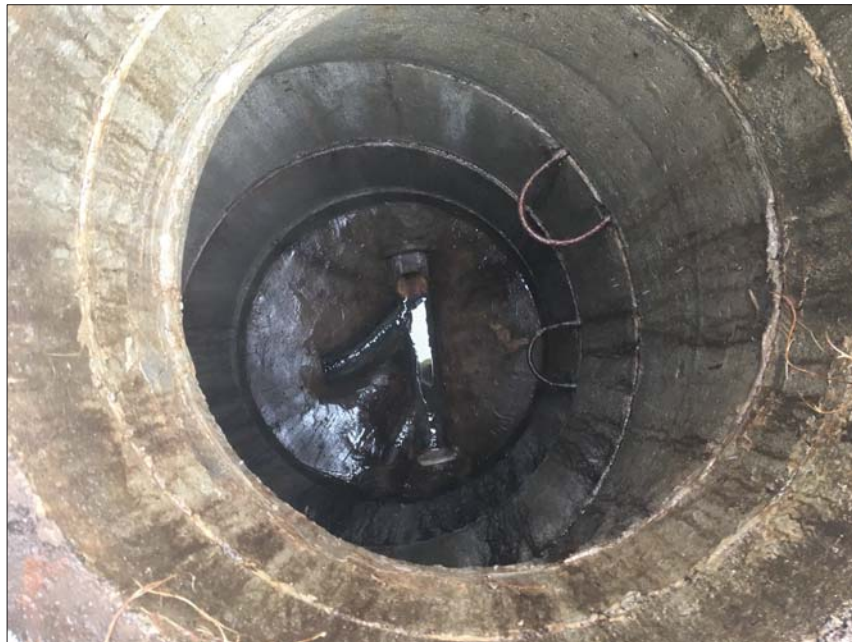
Foto: K19.JPG  
 0,01m, Korrosjon/Slitasje, Manglende tilslag (rørveggen er sterkt påvirket), I støpejernsrør er det kraftig rustangrep, fra 12 til 12 Kl., Start

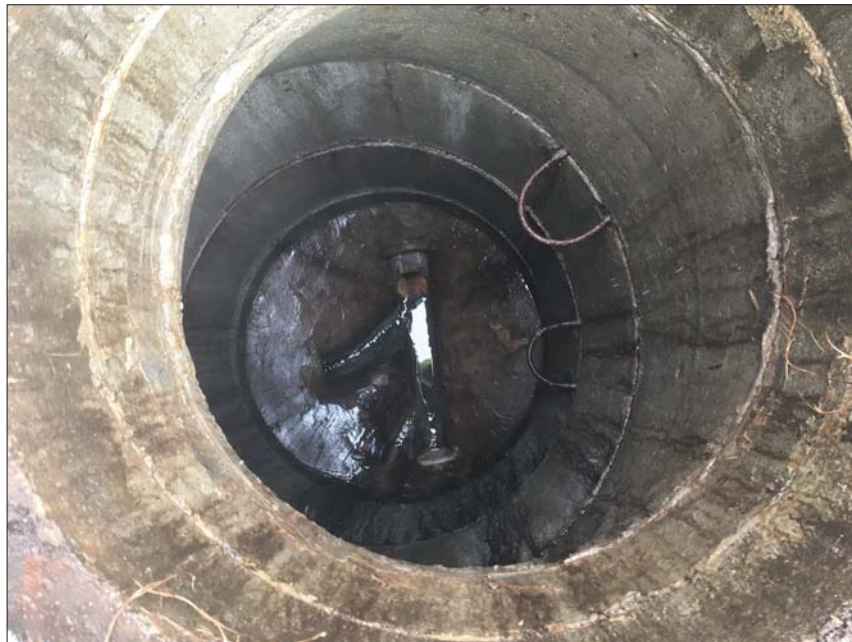
Foto: K19.JPG  
 0,01m, Korrosjon/Slitasje, Manglende tilslag (rørveggen er sterkt påvirket), I støpejernsrør er det kraftig rustangrep, fra 12 til 12 Kl., Start

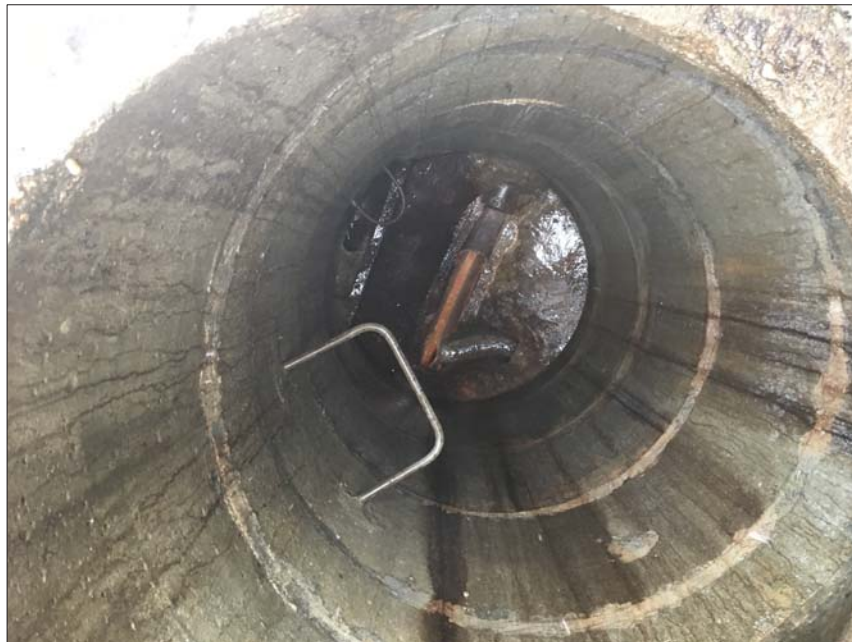
Foto: K20.JPG  
 0,01m, Korrosjon/Slitasje, Manglende tilslag (rørveggen er sterkt påvirket), I støpejernsrør er det kraftig rustangrep, fra 12 til 12 Kl., Start

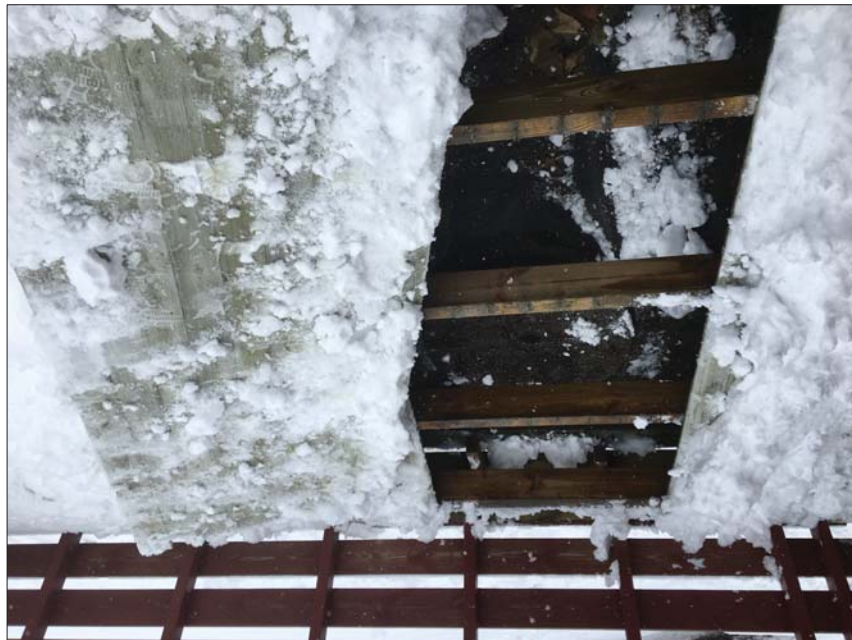
Foto: Oversikt K22 2bilde.JPG  
 0,01m, Korrosjon/Slitasje, Manglende tilslag (rørveggen er sterkt påvirket), I støpejernsrør er det kraftig rustangrep, fra 12 til 12 Kl., Start

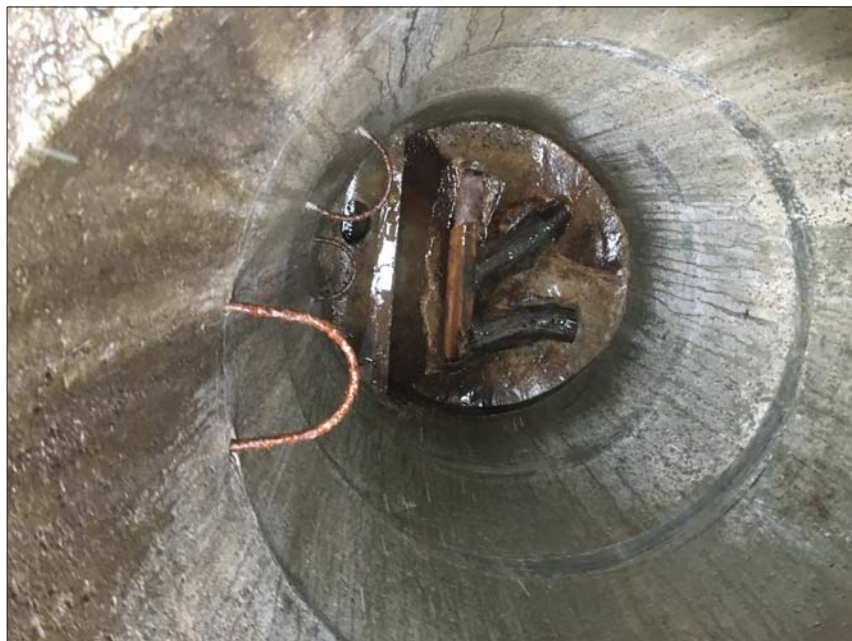
Foto: K22.JPG  
 0,01m, Korrosjon/Slitasje, Manglende tilslag (rørveggen er sterkt påvirket), I støpejernsrør er det kraftig rustangrep, fra 12 til 12 Kl., Start

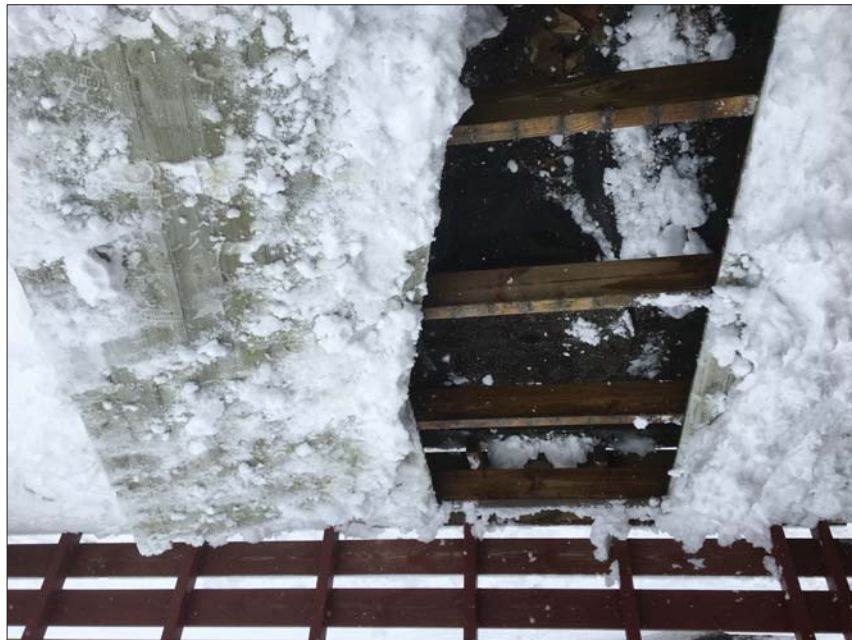
Foto: Oversikt K22 2bilde.JPG  
 0,01m, Korrosjon/Slitasje, Manglende tilslag (rørveggen er sterkt påvirket), I støpejernsrør er det kraftig rustangrep, fra 12 til 12 Kl., Start

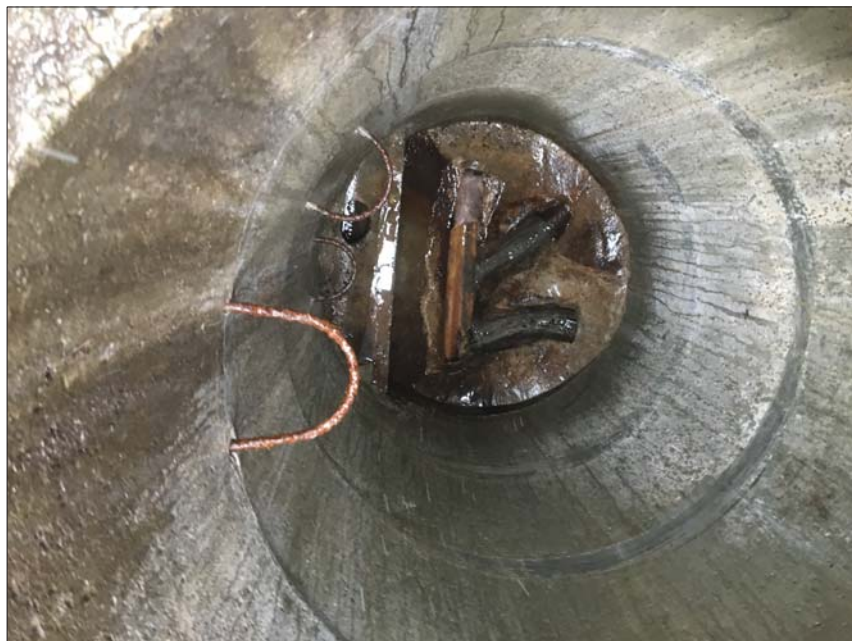
Foto: K22.JPG  
 0,01m, Korrosjon/Slitasje, Manglende tilslag (rørveggen er sterkt påvirket), I støpejernsrør er det kraftig rustangrep, fra 12 til 12 Kl., Start
