**Avløps Spesialisten AS**  
 Damsgårdsveien 145  
 5160 Laksevåg  
 Tel: 921 34 135  
 Fax:  
 E-post: post@avlopsspesialisten.no

| Prosjekt navn:<br><b>Ospeli BL- DA-JS-280118</b> | Prosjekt nr.: | Ansvarlig: | Dato:<br><b>31.01.2018</b> |

| Kunde | <b>Ospeli Borettslag</b> |
| Gate: | <b>Lillehatten 202-328</b> |

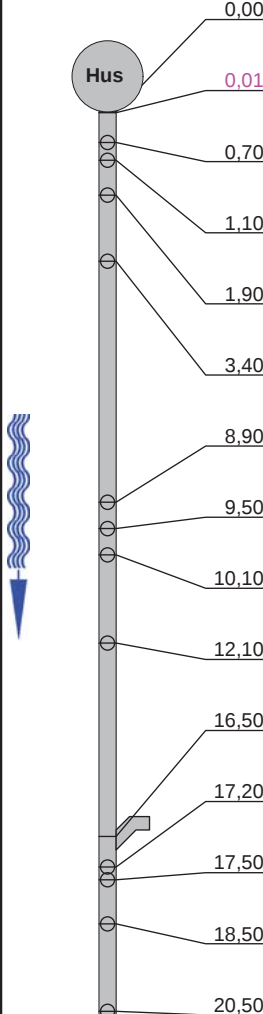
| Anmerkning : | <b>rørstrekket er sterkt påvirket av korrosjon.</b> | | | | |

| 1:162 Posisjon | Observasjon | Foto |
|---|---|---|
| | <p>Start inspeksjon -</p> <p><b>S1</b> <b>Korrosjon/Slitasje, Manglende tilslag (rørveggen er sterkt påvirket), I støpejernsrør er det kraftig rustangrep, fra 12 til 12 Kl., Start</b></p> <p>Tilkopling Prefabrikkert grenrør. fra 12 til 06 Kl., vi kommer inn og går klokken 09</p> <p>Tilkopling Prefabrikkert grenrør. fra 12 til 06 Kl.</p> <p>Tilkopling Prefabrikkert grenrør. fra 06 til 12 Kl.</p> <p>Tilkopling Prefabrikkert grenrør. fra 12 til 06 Kl.</p> <p>Tilkopling Prefabrikkert grenrør. fra 06 til 12 Kl.</p> <p>Tilkopling Prefabrikkert grenrør. fra 06 til 12 Kl.</p> <p>Tilkopling Prefabrikkert grenrør. fra 12 til 06 Kl.</p> <p>Tilkopling Prefabrikkert grenrør. fra 12 til 06 Kl.</p> <p>Tilkopling Prefabrikkert grenrør. fra 10 til 02 Kl.</p> <p>Tilkopling Prefabrikkert grenrør. fra 12 til 06 Kl.</p> <p>Tilkopling Prefabrikkert grenrør. fra 06 til 12 Kl.</p> <p>Tilkopling Andre, fra 06 til 12 Kl.</p> <p>Tilkopling Prefabrikkert grenrør. fra 12 til 06 Kl.</p> | <p>Kartskisse Ospeli BL Rekke D til H.jpg, Oversikt K1.JPG</p> |

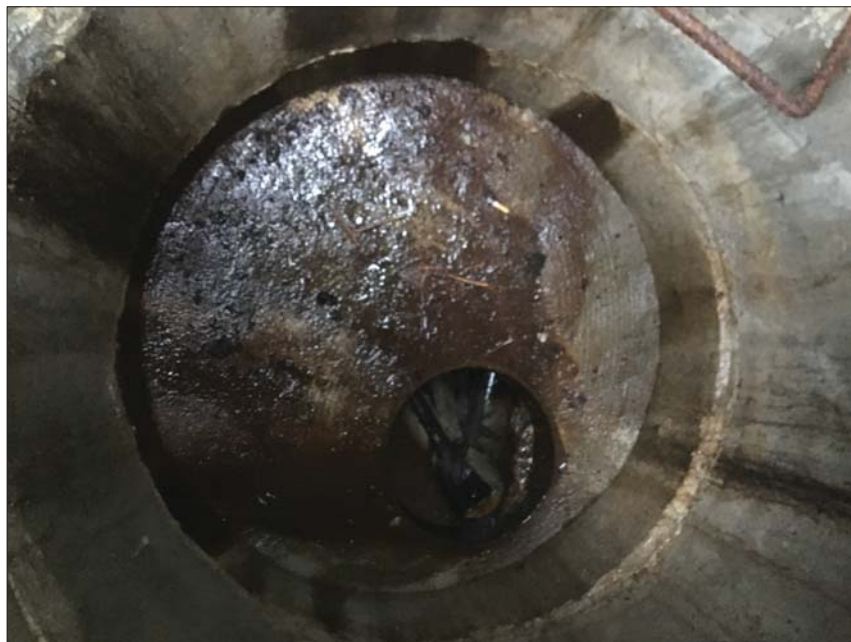
Foto: K2.JPG  
0,4m, Retningsendring 03 Kl., Prefabrikkert bend

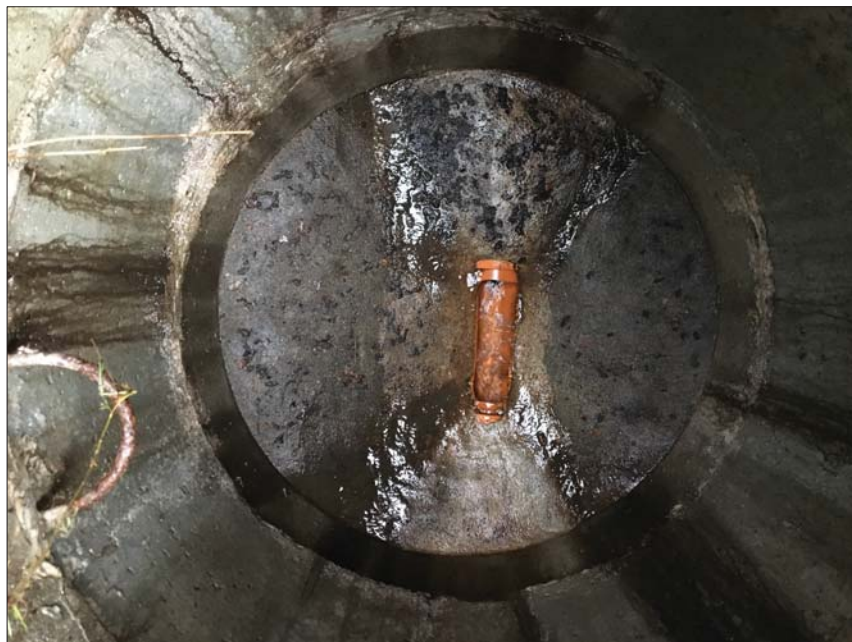
Foto: K3.JPG  
0,4m, Materialendring til Støpejern

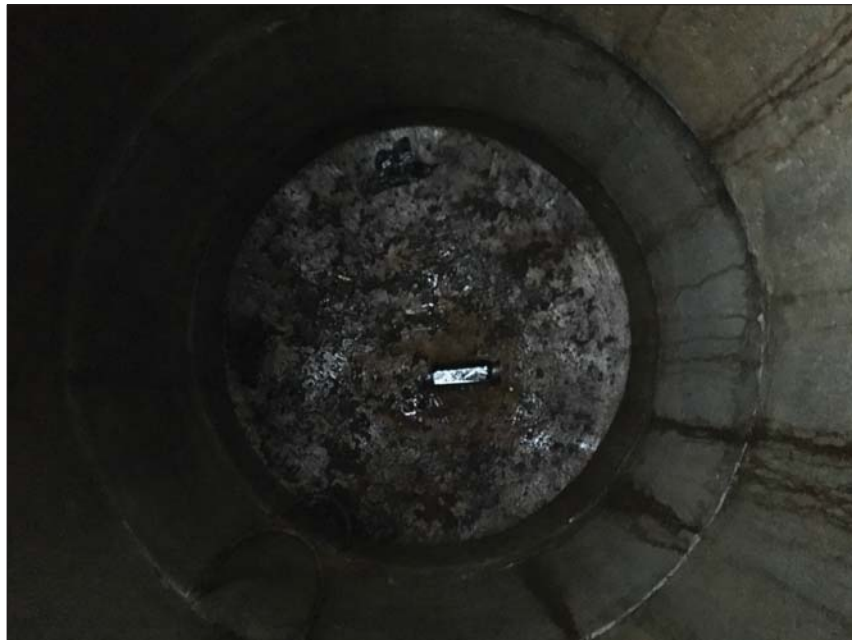
Foto: K4.JPG  
0,4m, Materialendring til Støpejern

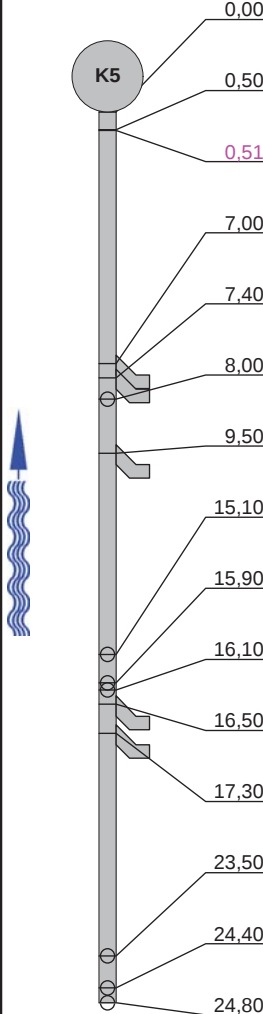
| Anmerkning : | Rørstrekket er sterkt påvirket av korrosjon. Inspeksjon avbrutt i rustavleiring. | | | | |

| 1:198 Posisjon | Observasjon | Foto |
|---|---|---|
| | <p>0,00 Start inspeksjon -</p> <p>0,50 Materialending til Støpejern</p> <p>0,51 <b>S1</b> Korrosjon/Slitasje, Manglende tilslag (rørveggen er sterkt påvirket), I støpejernsrør er det kraftig rustangrep, fra 12 til 12 Kl., Start</p> <p>7,00 Tilkopling Prefabrikkert grenrør. fra 07 til 01 Kl.</p> <p>7,40 Tilkopling Prefabrikkert grenrør. fra 11 til 04 Kl.</p> <p>8,00 Tilkopling Prefabrikkert grenrør. fra 12 til 04 Kl.</p> <p>9,50 Tilkopling Prefabrikkert grenrør. fra 11 til 03 Kl.</p> <p>15,10 Tilkopling Prefabrikkert grenrør. fra 08 til 12 Kl.</p> <p>15,90 Tilkopling Prefabrikkert grenrør. fra 12 til 04 Kl.</p> <p>16,10 Tilkopling Prefabrikkert grenrør. fra 12 til 04 Kl.</p> <p>16,50 Tilkopling Prefabrikkert grenrør. fra 10 til 02 Kl.</p> <p>17,30 Tilkopling Prefabrikkert grenrør. fra 10 til 02 Kl.</p> <p>23,50 Tilkopling Prefabrikkert grenrør. fra 08 til 12 Kl.</p> <p>24,40 Tilkopling Prefabrikkert grenrør. fra 12 til 04 Kl.</p> <p>24,80 Tilkopling Prefabrikkert grenrør. fra 12 til 04 Kl.</p> | <p>Kartskisse Ospeli BL Rekke D til H.jpg, Oversikt K5.JPG</p> <p>K5.JPG</p> |

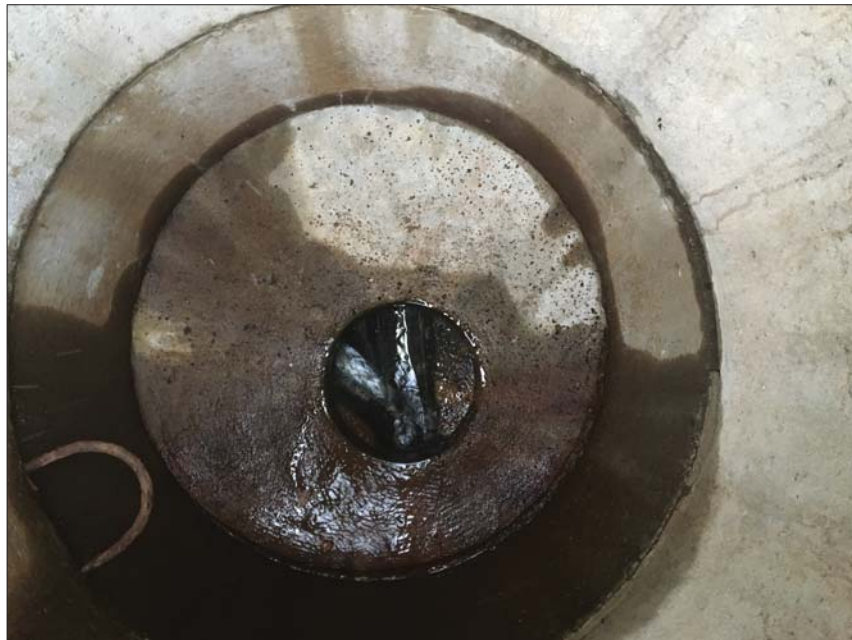
Foto: K5.JPG  
0,5m, Materialendring til Støpejern

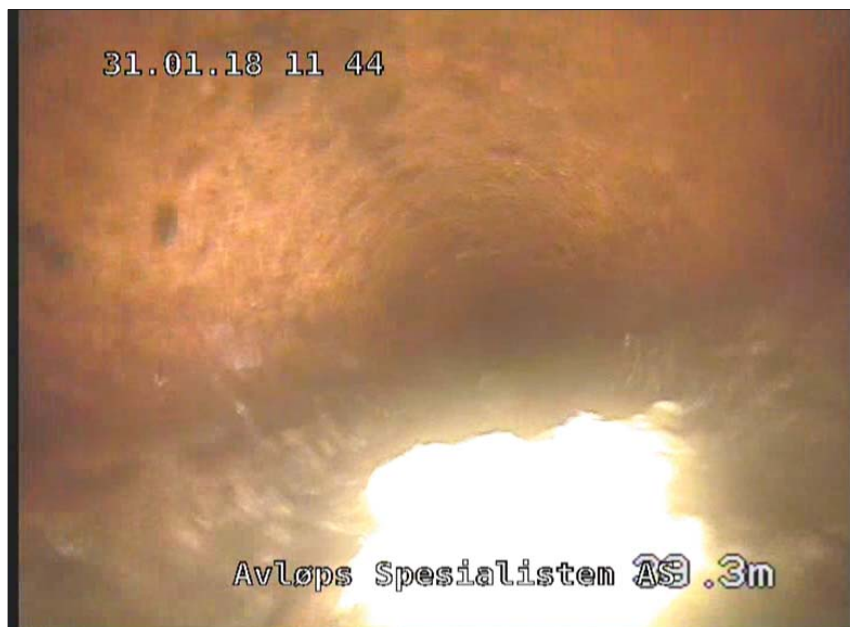
Foto: 5\_1\_23\_08022018\_113539\_A.jpg  
 39,3m, Sedimentering, dybde på avsetning er mellom 5-15%, fra 04 til 08 Kl.,  
 Sanitaeravfall

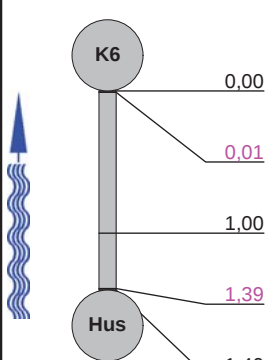
| Anmerkning : | <b>rørstrekket er sterkt påvirket av korrosjon.</b> |

| 1:50 | Posisjon | Observasjon | Foto |
|---|---|---|---|
| | | Start inspeksjon - | Kartskisse Ospeli BL Rekke A til C.jpg, Oversikt K6.JPG |
| | <u>0,01</u> | <b>S1</b> Korrosjon/Slitasje,Manglende tilslag (rørveggen er sterkt påvirket), I støpejernsrør er det kraftig rustangrep, fra 12 til 12 Kl., Start | K6.JPG |
| | <u>1,39</u> | <b>E1</b> Korrosjon/Slitasje,Manglende tilslag (rørveggen er sterkt påvirket), I støpejernsrør er det kraftig rustangrep, fra 12 til 12 Kl., Ende | |

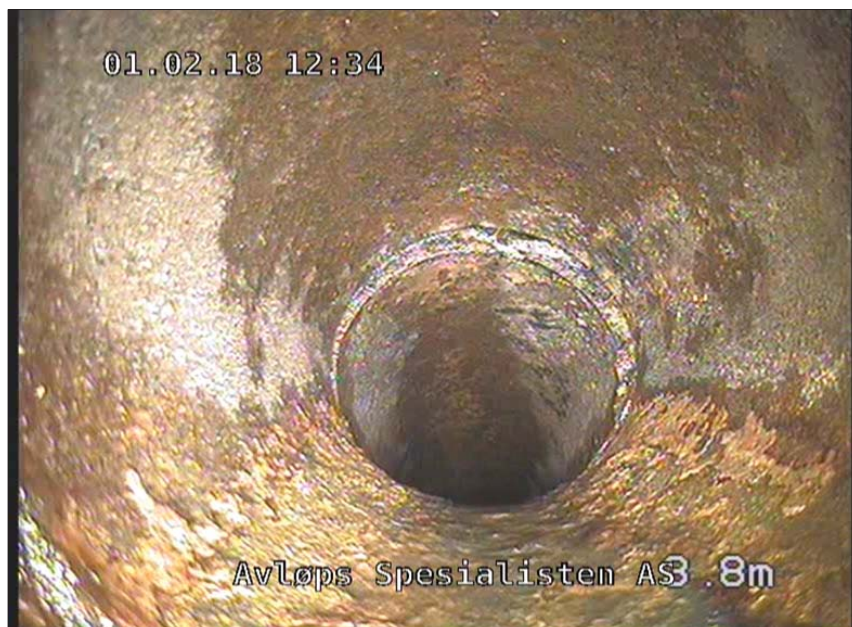
Foto: 7\_1\_4\_05022018\_130540\_A.jpg

3,9m, Forskjøvet skjøt forskyvningen er mellom halve og hele rørtykkelsen, fra 08 til 04 Kl., Tverrforskjøvet

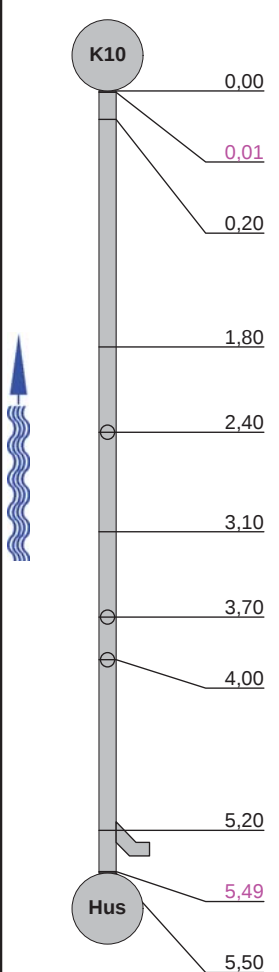
| Anmerkning : | <b>Rørstrekket er sterkt påvirket av korrosjon og har vannfylling</b> |

| 1:50 | Posisjon | Observasjon | Foto |
|---|---|---|---|
| | 0,00 | Start inspeksjon - | Kartskisse Ospeli BL Rekke A til C.jpg, Oversikt K10.JPG |
| | 0,01 | <b>S1</b> Korrosjon/Slitasje, Manglende tilslag (rørveggen er sterkt påvirket), I støpejernsrør er det kraftig rustangrep, fra 12 til 12 Kl., Start | <b>K10.JPG</b> |
| | 5,49 | <b>E1</b> Korrosjon/Slitasje, Manglende tilslag (rørveggen er sterkt påvirket), I støpejernsrør er det kraftig rustangrep, fra 12 til 12 Kl., Ende | |

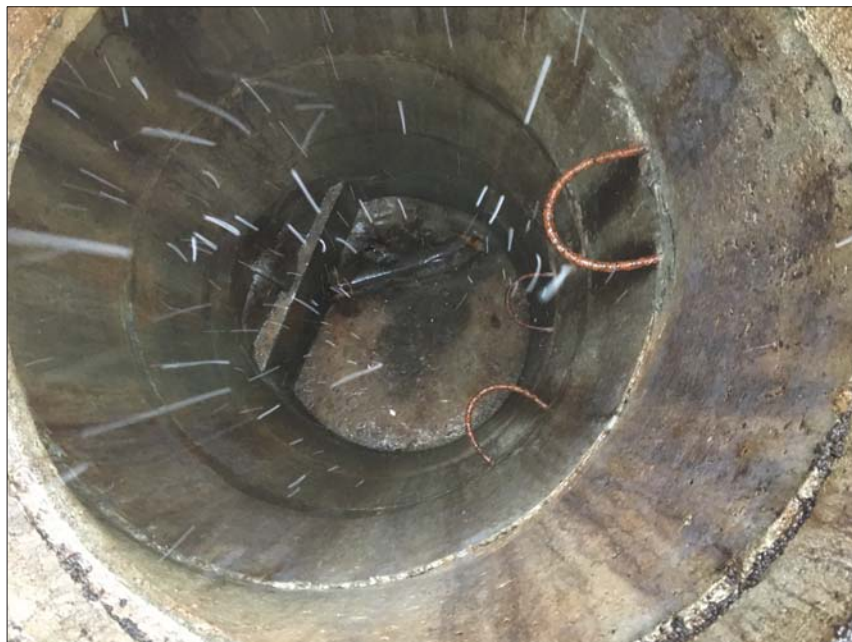
Foto: K12.JPG

0,1m, Korrosjon/Slitasje, Manglende tilslag (rørveggen er sterkt påvirket), I støpejernsrør er det kraftig rustangrep, fra 12 til 12 Kl., Start

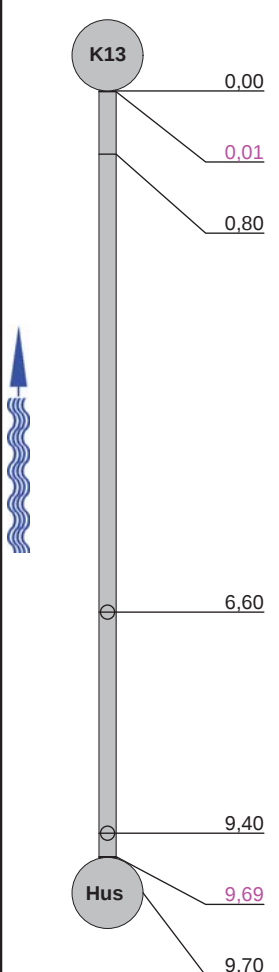
| Anmerkning : <b>rørstrekket er sterkt påvirket av korrosjon</b> | | | | | |

| 1:90 | Posisjon | Observasjon | Foto |
|---|---|---|---|
| | | Start inspeksjon - | Kartskisse Ospeli BL Rekke A til C.jpg, Oversikt K13.JPG |
| | 0,01 | <b>S1</b> Korrosjon/Slitasje, Manglende tilslag (rørveggen er sterkt påvirket), I støpejernsrør er det kraftig rustangrep, fra 12 til 12 Kl., Start | K13.JPG |
| | 9,69 | <b>E1</b> Korrosjon/Slitasje, Manglende tilslag (rørveggen er sterkt påvirket), I støpejernsrør er det kraftig rustangrep, fra 12 til 12 Kl., Ende | |

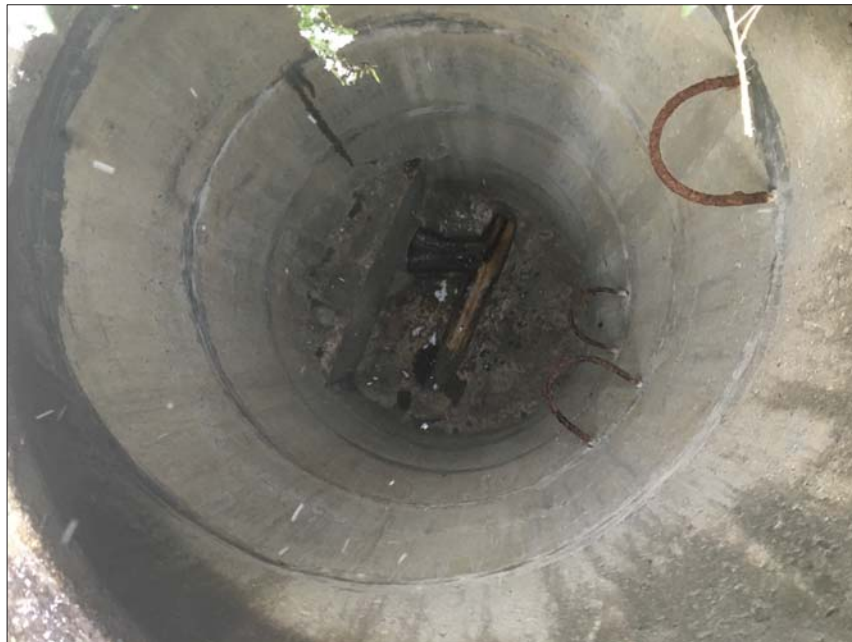
Foto: K13.JPG

0,01m, Korrosjon/Slitasje, Manglende tilslag (rørveggen er sterkt påvirket), I støpejernsrør er det kraftig rustangrep, fra 12 til 12 Kl., Start

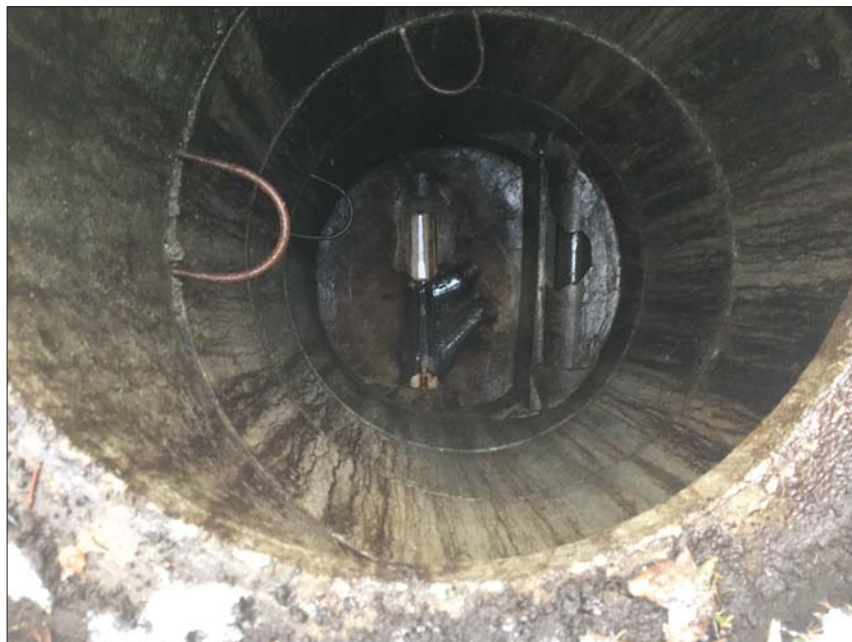
Foto: K14.JPG

0,01m, Korrosjon/Slitasje, Manglende tilslag (rørveggen er sterkt påvirket), I støpejernsrør er det kraftig rustangrep, fra 12 til 12 Kl., Start

| Anmerkning : | <b>Rørstrekket er sterkt påvirket av korrosjon.</b> |

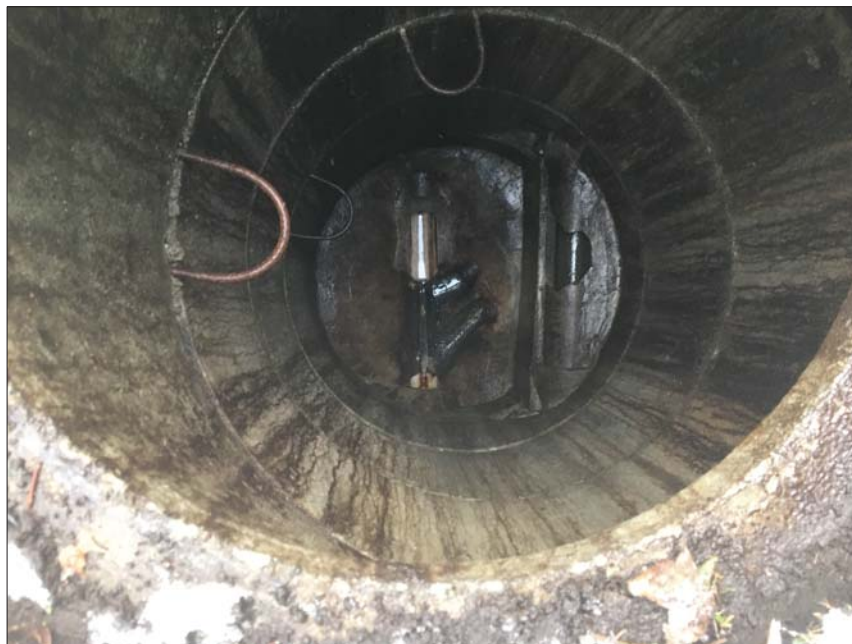
Foto: K14.JPG

0,01m, Korrosjon/Slitasje, Manglende tilslag (rørveggen er sterkt påvirket), I støpejernsrør er det kraftig rustangrep, fra 12 til 12 Kl., Start

| Anmerkning : | <b>Rørstrekket er sterkt påvirket av korrosjon.</b> |

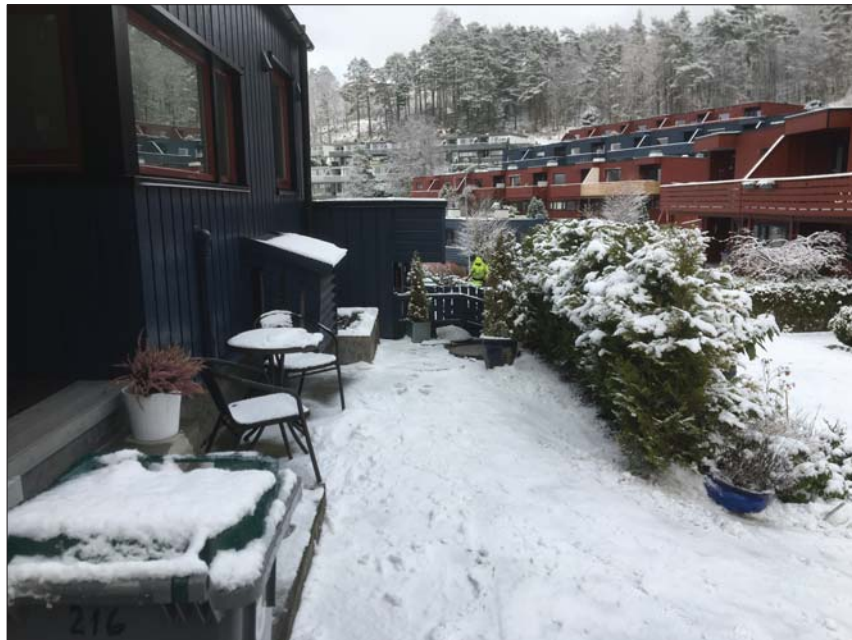
Foto: Oversikt K15.JPG

0,01m, Korrosjon/Slitasje, Manglende tilslag (rørveggen er sterkt påvirket), I støpejernsrør er det kraftig rustangrep, fra 12 til 12 Kl., Start

| Anmerkning : | <b>Rørstrekket er sterkt påvirket av korrosjon</b> |

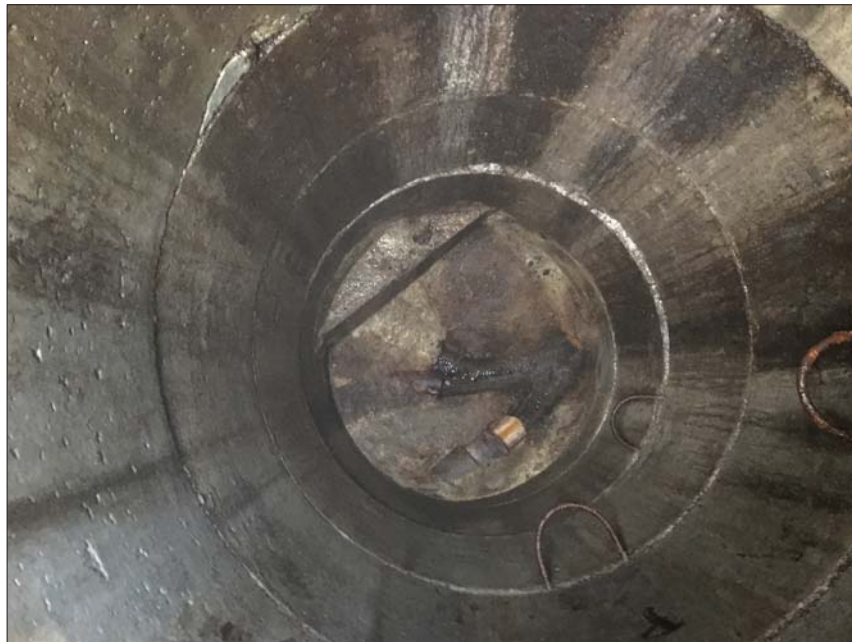
Foto: K16.JPG

0,01m, Korrosjon/Slitasje, Manglende tilslag (rørveggen er sterkt påvirket), I støpejernsrør er det kraftig rustangrep, fra 12 til 12 Kl., Start

| Anmerkning : | <b>Rørstrekket er sterkt påvirket av korrosjon.</b> |

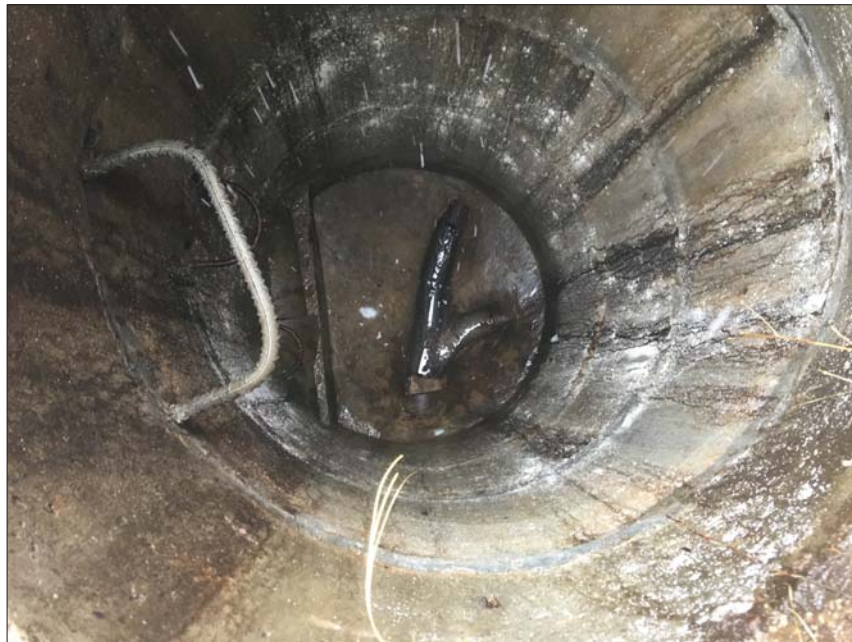
Foto: K17.JPG

0,01m, Korrosjon/Slitasje, Manglende tilslag (rørveggen er sterkt påvirket), I støpejernsrør er det kraftig rustangrep, fra 12 til 12 Kl., Start

Anmerkning : **Rørstrekket er sterkt påvirket av korrosjon**

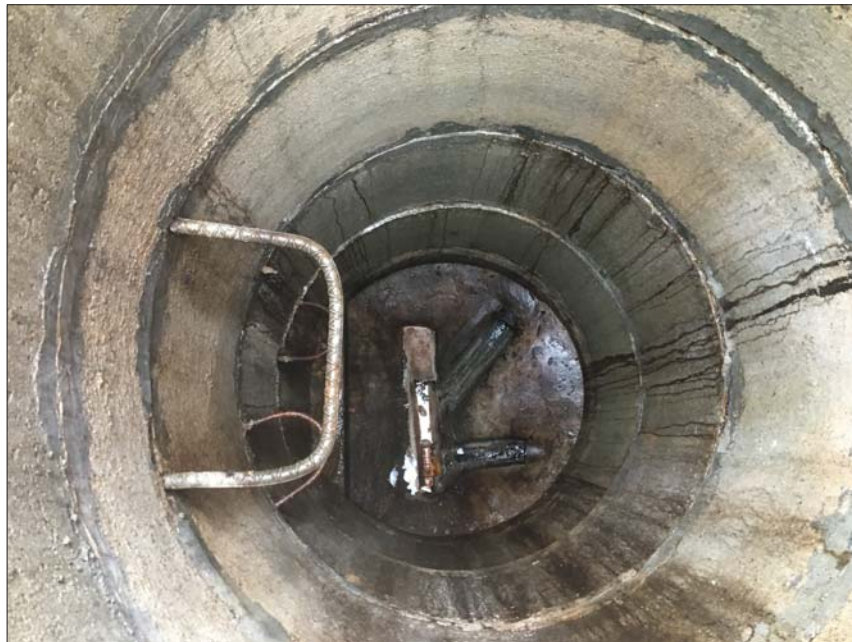
Foto: K18.JPG

0,01m, Korrosjon/Slitasje, Manglende tilslag (rørveggen er sterkt påvirket), I støpejernsrør er det kraftig rustangrep, fra 12 til 12 Kl., Start

Anmerkning : **Rørstrekket er sterkt påvirket av korrosjon**

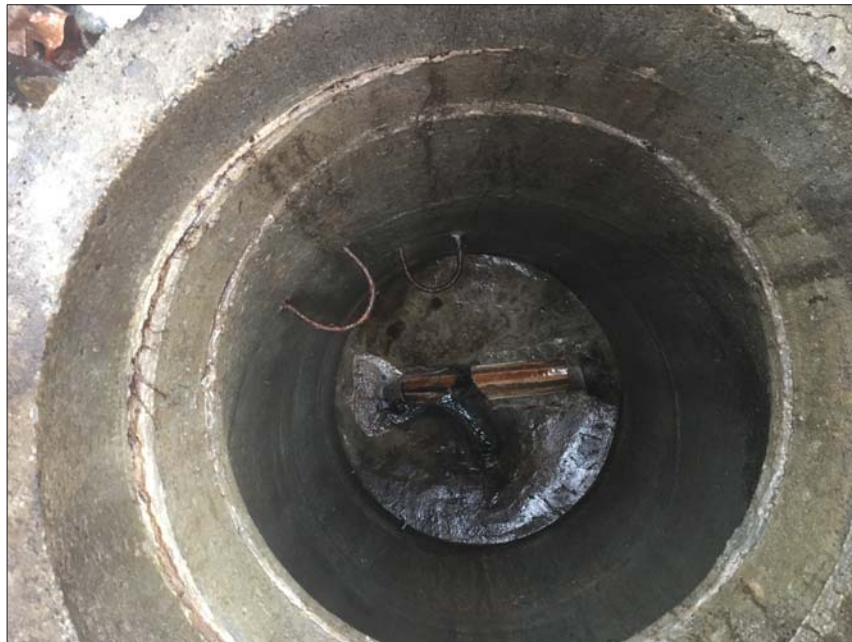
Foto: K21.JPG

0,01m, Korrosjon/Slitasje, Manglende tilslag (rørveggen er sterkt påvirket), I støpejernsrør er det kraftig rustangrep, fra 12 til 12 Kl., Start
